# Rudersdal kulturarvsatlas

Rudersdal af værdifulde kulturmiljøer  
Rudersdal Kommune og COWI. Juni 2009

Alléen i Nærum

35

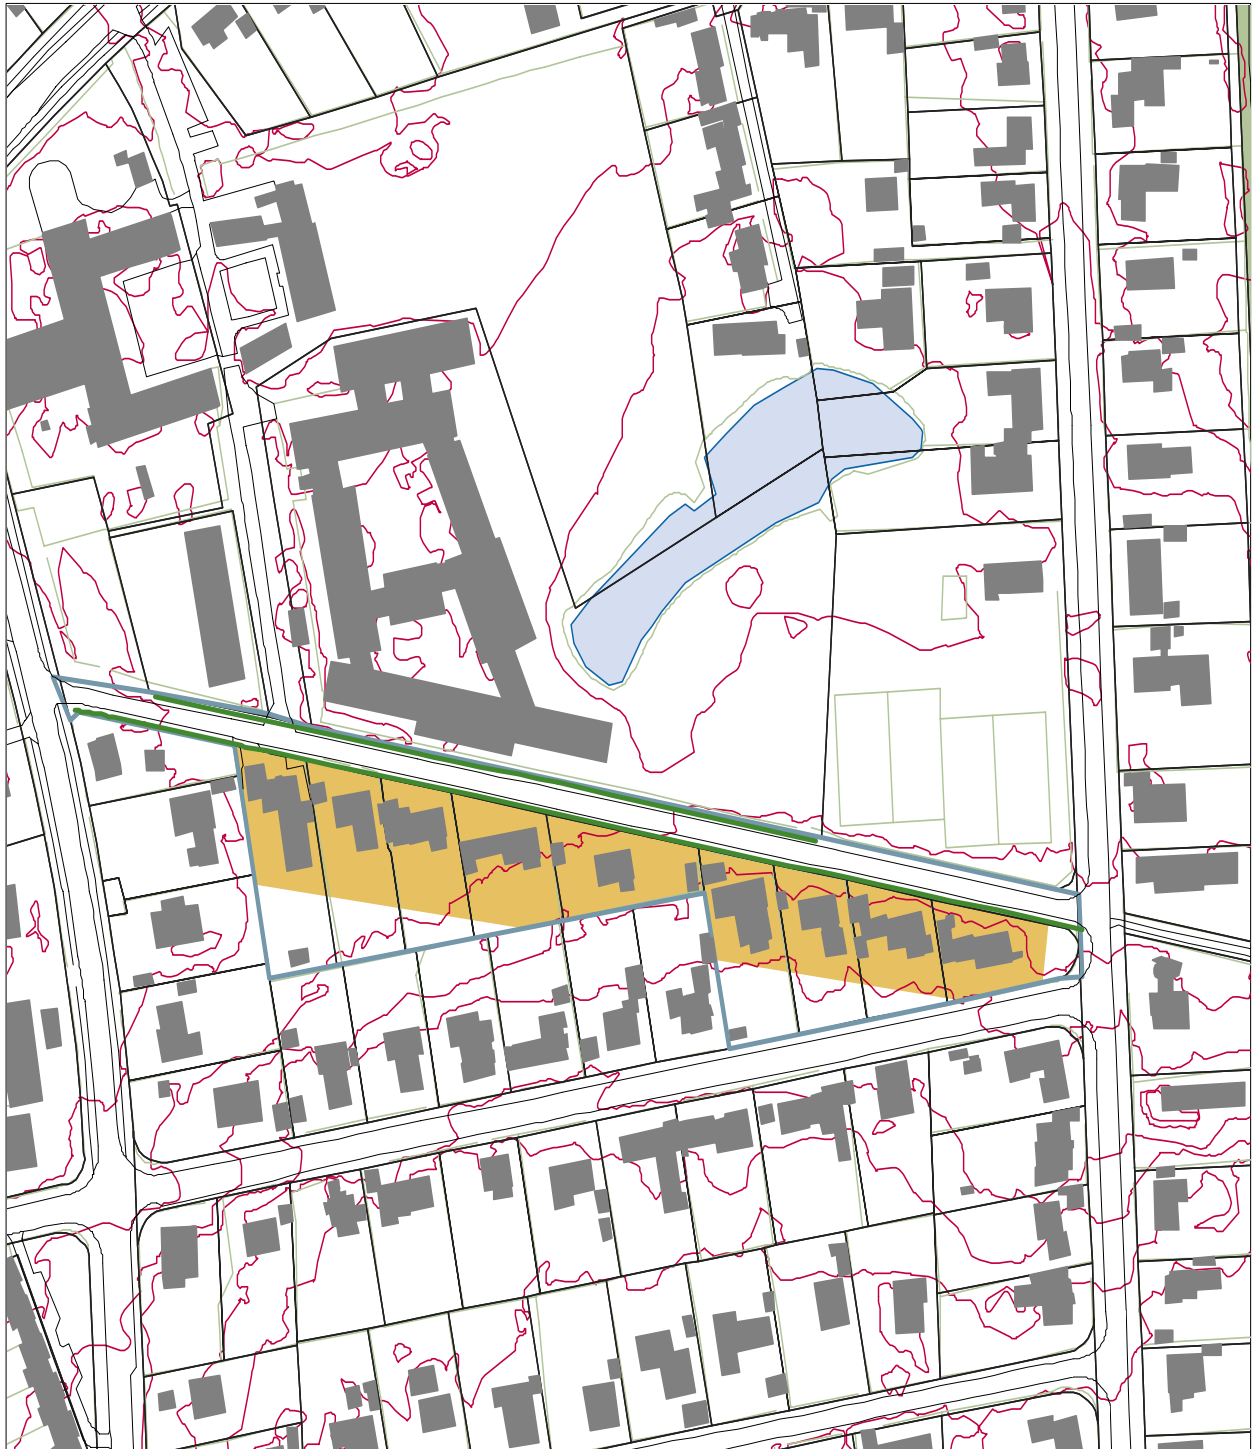
Kulturmiljøets hovedtræk og bærende bevaringsværdier.

Kulturmiljøet kendetegnes ved det fine samspil mellem den historiske allé, der forbandt landsbyen Nærum med arbejdspladserne ved Mølleåen (Strandmøllen, Stampen og Rådvad), og den enkle bebyggelse på nordsiden af vejen med ni beskedne statslånhuse fra 1947.

Alléens flotte ahorntræer er bevarede på sydsiden af vejen, og danner på den måde en fysisk og visuel sammenhæng med bebyggelsen set fra vejen.

Selve bebyggelsen er som allébeplantningen udpræget rytmisk, idet de ni ensdannede huse er placeret let på skrå, så gavlene danner et gentaget mønster gennem gaden.

De fleste af husene er i dag tilbygget i større eller mindre grad, men fælles detaljer, ikke mindst den grove, hvidmalede puds er bevaret.

Bærende bevaringsværdier er alléen.

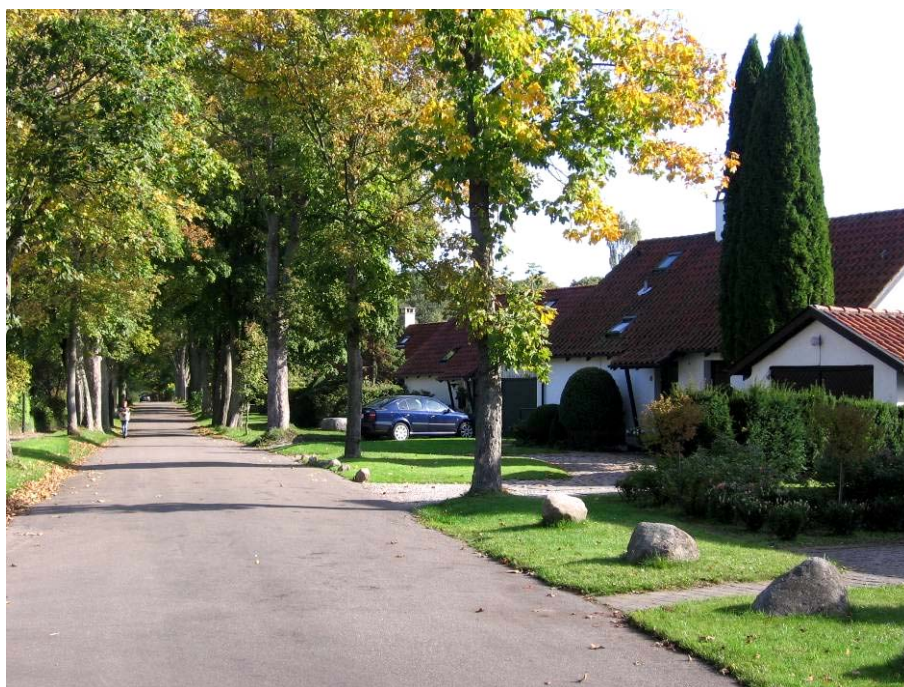
*Billedtekst - Ahornlléen danner en fysisk og visuel sammenhæng med bebyggelsen.*

Centralt for boligområdet er den markante og velvoksne allé af ahorn, som står på et græsbånd langs vejsiderne. På dele af vejen står træerne kun på den ene side.

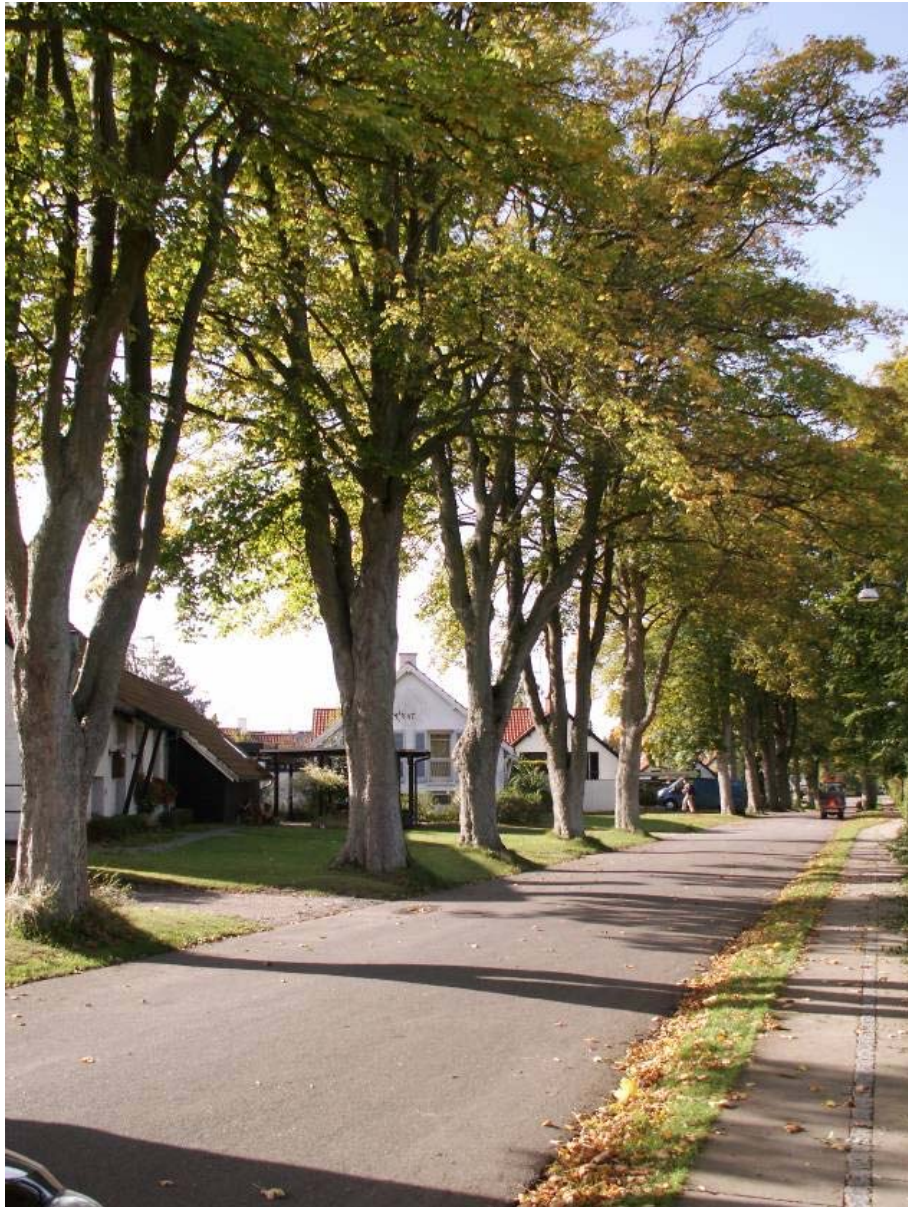
*Billedtekst - Bebyggelsen blev opført med statslån i 1947. Alle-  
en markerede den vigtige vej  
mellem den oprindelige landsby  
Nærum og arbejdspladserne ved  
Mølleåen.*

Denne serie parcelhuse befinder sig så at sige i hjertet af et større område i Nærum, der blev bebygget med parcelhuse i 1950'erne med statslån (som ophørte 1.4.1959). Man mærker en stor respekt for, at de ret snævre rammer for statslånene skulle udnyttes fuldt ud. Det er få huse, der trænger sig på som fremtrædende arkitektur, men helheden er smuk og stadig i det store og hele velholdt – nu hvor der næppe er mange tilbage af de oprindelige bygherrer.

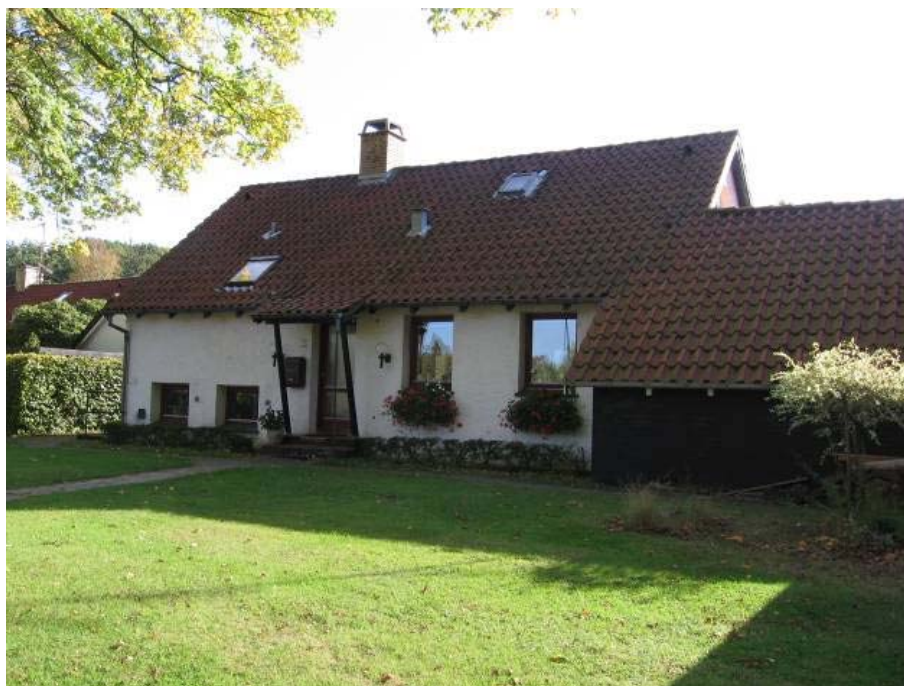
*Billedtekst -De 9 typehuse ligger på skrå. Den grove, hvidmalede puds og røde tegltage giver bebyggelsen karakter.*

Husene er i udgangspunktet ens og forholdsvis små. Bygningskroppene er velproportionerede, og detaljerne med det enkle udhæng over indgangsdøren og skodderne på gavlen, sammen med den grove, hvidmalede puds og røde tegltage giver bebyggelsen karakter.

Trods en del tilbygninger fremstår bebyggelsen med en fin, homogen karakter, præget af et fornemt samspil mellem allébeplantning og bebyggelse.

De oprindelige, helt enkle huse er næsten alle udvidede med en eller flere "velfærdsudbygninger". De bedste har form af forskudte sidebygninger, hvor tagfladen går i et, mens andre er vinkeltilbygninger mod gaden eller haven. Når det samlede indtryk er bevaret, skyldes det dels, at den grundlæggende materialeholdning - røde tegl og grov, hvid puds - er bevaret, samt at gavlene mod øst med de karakteristiske skodder er bevaret gennem hele husrækken.
