Rudersdal kulturarvsatlas

Kortlægning af værdifulde kulturmiljøer
Rudersdal Kommune og COWI. Juni 2009

Rundforbi Stadion

16

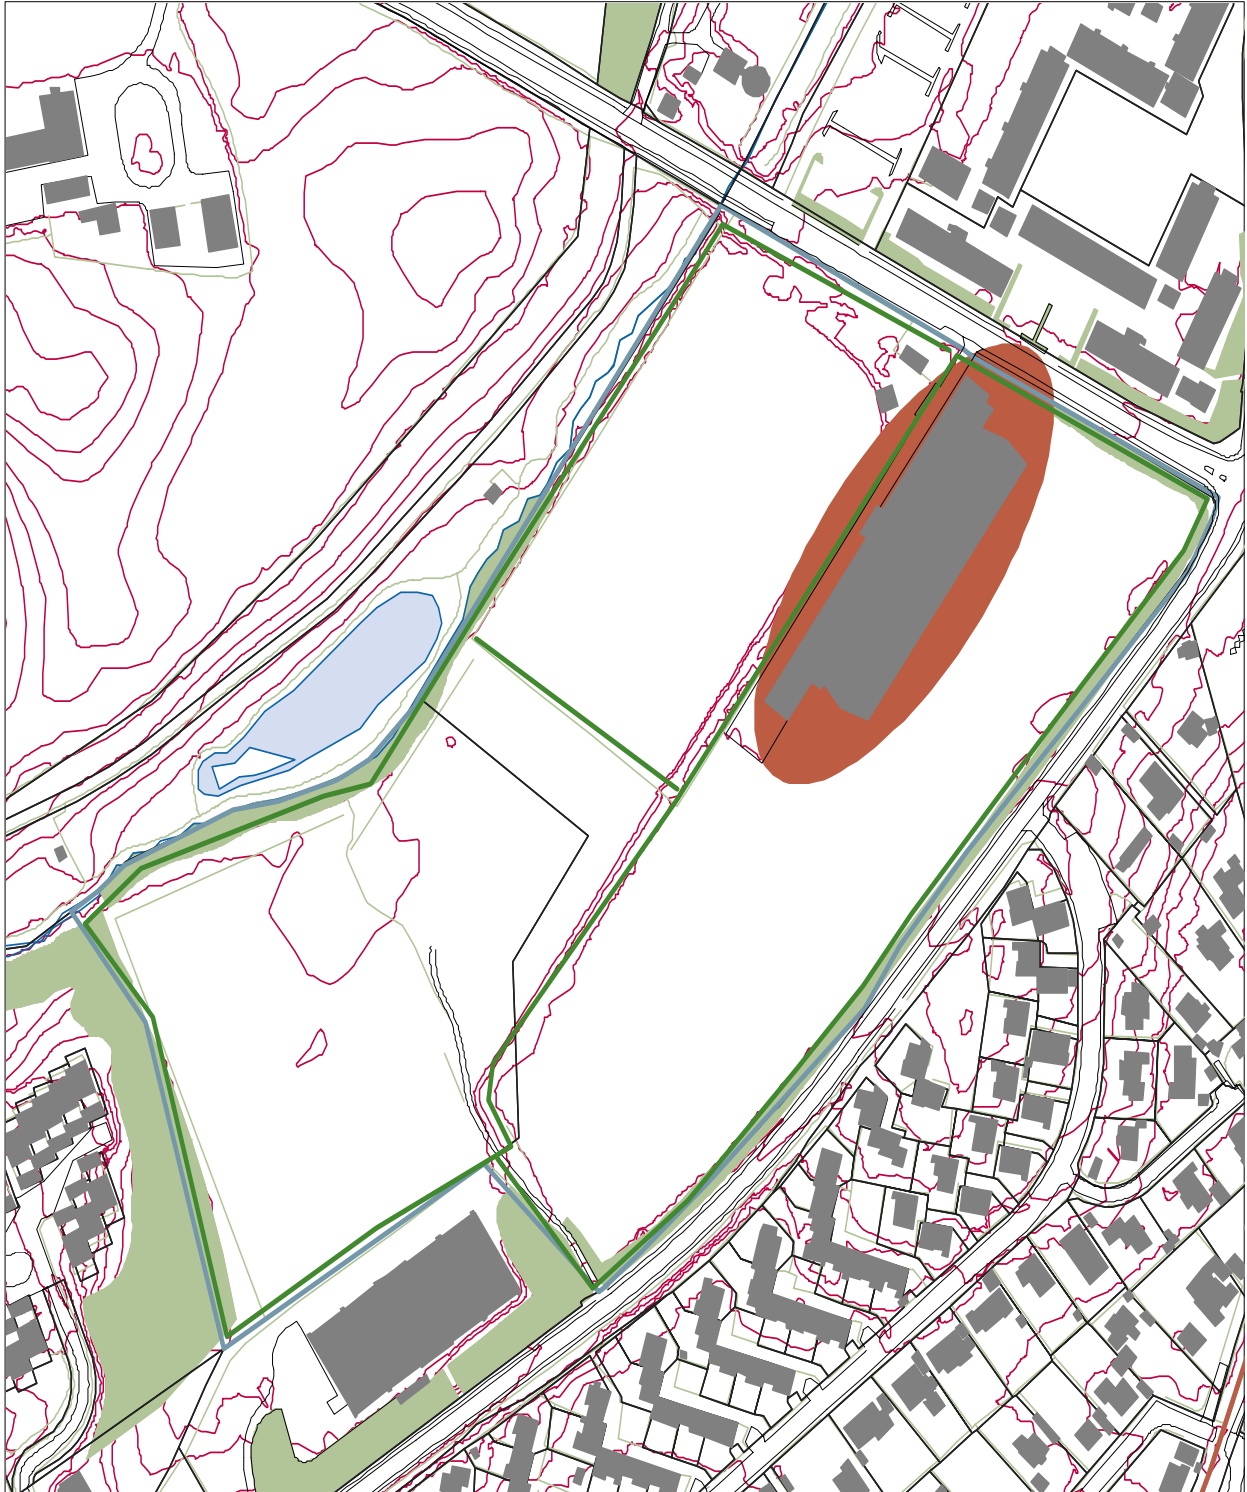
Kulturmiljøets hovedtræk og bærende bevaringsværdier.

Kulturmiljøets hovedtræk og bærende bevaringsværdier

Rundforbi Stadion startede som beskæftigelsesarbejde i 1931 hvor målet var at opføre et "centralstadion" for hele Søllerød Kommune. Men anlægget blev hurtigt utidssvarende og kommunen erkendte også at der idrætspolitisk skulle satses på Holte-området. I 1970 stod en superty kombineret idræts- og svømmehal derfor færdig i en helt unik betonkonstruktion tegnet af arkitekterne Ole Helweg og Claus Bremer og denne står i dag som et vartegn for Nærum og omegn.

Den bærende bevaringsværdi er Rundforbihallen.

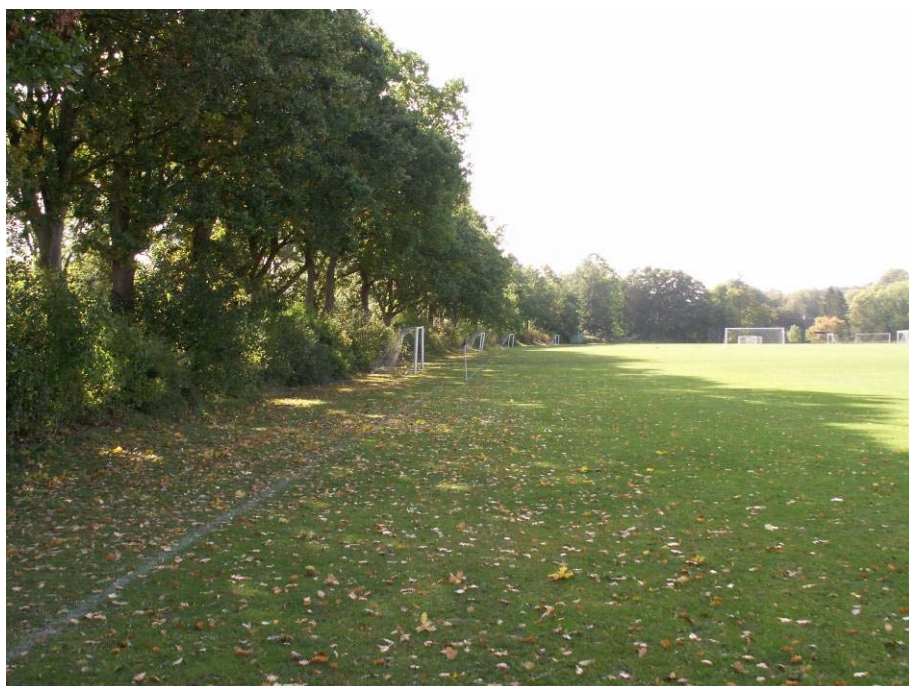
Billedtekst - De tætte levende hegn af bl.a. egetræer er en fornem indramning af boldbanerne.

I forbindelse med bygge- og anlægsarbejdet er terrænet omkring Rundforbi Stadion blevet stærkt bearbejdet, så anlægget kan rumme de mange former for såvel indendørs såvel som udendørs aktiviteter på de anlagte træningsbaner og i hallen. Ikke desto mindre kan der erkendes et vist landskabeligt samspil med naturgrundlaget, idet banerne ligger på flere plateauer. Der er tætte og høje levende hegn ud mod tunneldalen med Kikhanerenden og rundt om banerne.

De tætte levende hegn og terrænformerne danner mellemstore åbne rum, som landskabeligt indgår i en overbevisende sammenhæng med Rundforbi-hallens tætte og markante bygningskrop.

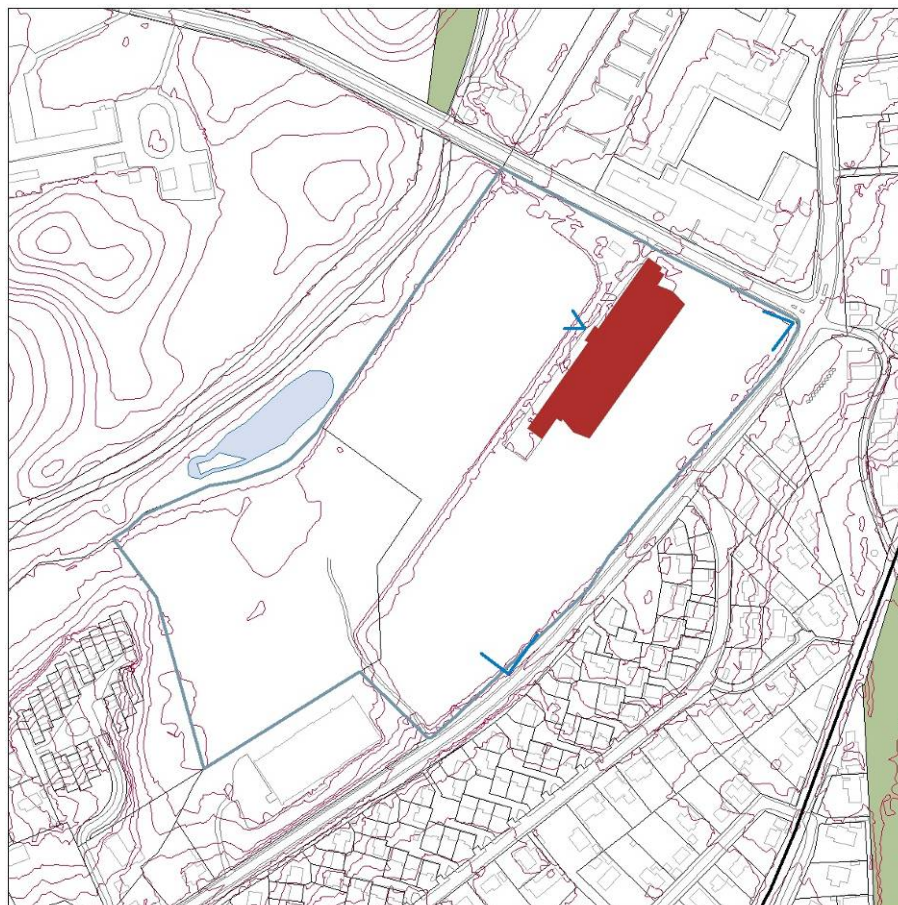
*Billedtekst - Bevaringsværdige arkitektoniske sammenhænge. Den højroede farve angiver **Dominerende bygninger**. Den lyserøde angiver **Bebyggelsesmønster**. De blå vinkler og pile angiver **Udsigt og Sigtelinjer**.*

Rundforbihallen er med sin markante betonkonstruktion et vartegn i den nordlige del af Nærum. Den savtaktede profil er suppleret med en industriel "staffage" i form af siloer og skorstene, der markerer sig som lodrette elementer mod bygningens langstrakte krop.

Anlægget består af to parallelle sammenbyggede langstrakte fløje.

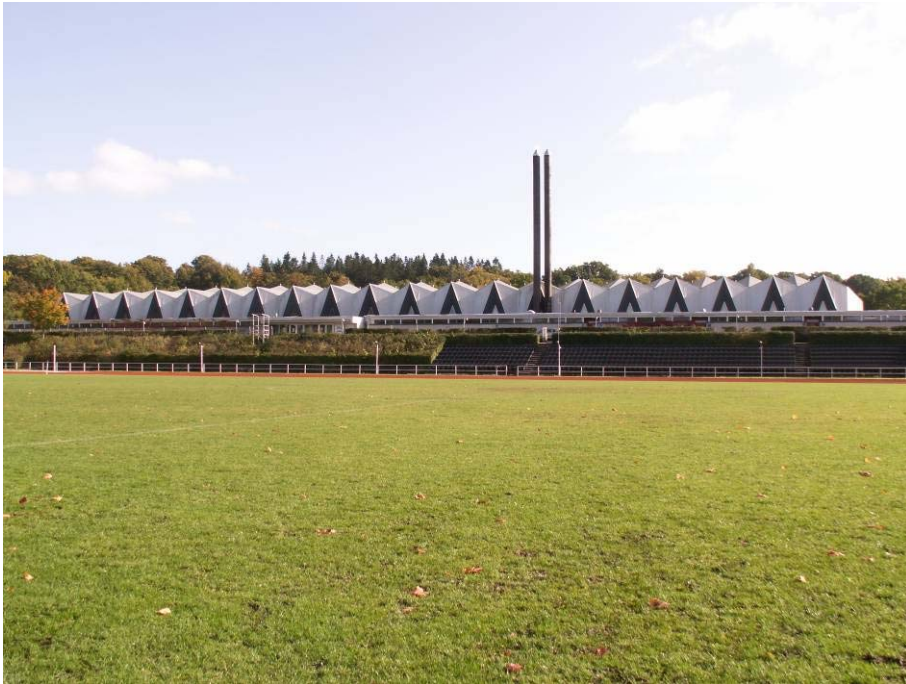
Billedtekst - Rundforbihallens markante arkitektur er et vartegn for lokalområdet.

badminton og håndbold. Det konstruktive system baseret på trekanter giver bygningen en helt unik fremtoning, som ikke minder om nogen andre bygninger i kommunen.

En mere ordinær, lav vestvendt fløj løber i hele husets længde og lidt til, og understreger derved det vandrette forløb i gasbeton. Denne fløj vender ud mod stadions opvisningsbane og rummer indgangsparti med tilstødende omklædningsrum til svømmehal (mod nord) og boldhal og udendørsområdet (mod syd).

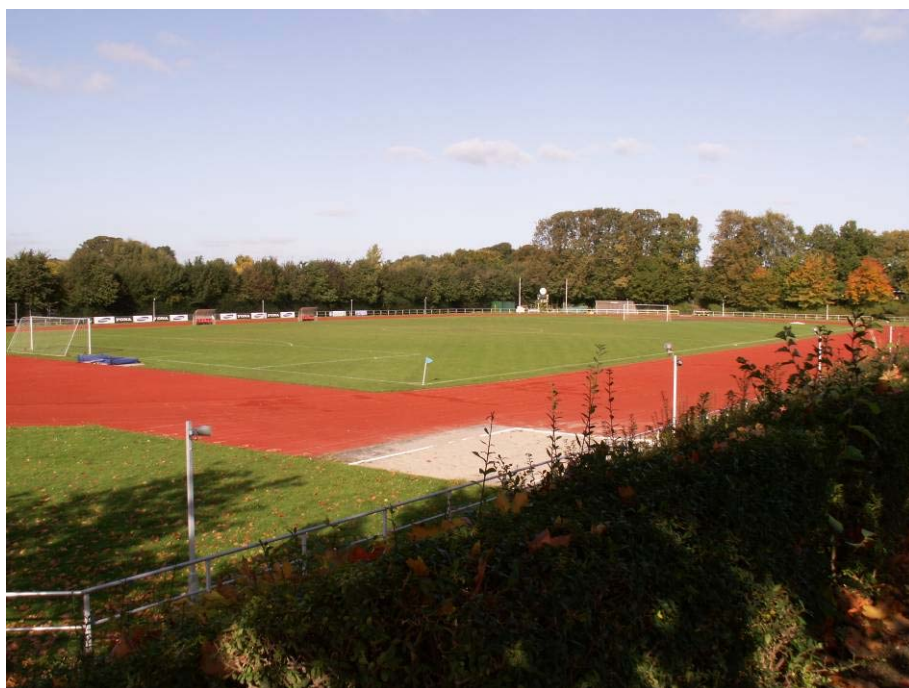
Billedtekst - Stadion indgår i et fint samspil med landskabet.

indgår i et fint samspil med dels de mange levende hegn og det bearbejdede terræn i kulturmiljøet og dels det omgivende grønne landskab der mod øst rejser sig i Dyrehavebankerne og mod vest løber over i den grønne kile langs Kikhanerenden.
